## LISTE DES DECHETS ADMISSIBLES DANS L'INSTALLATION DE STOCKAGE DE DECHETS NON DANGEREUX

# LIVRET D'ACCUEIL SÉCURITÉ

# TRAITEMENT DE DECHETS MENAGERS ET INDUSTRIELS NON DANGEREUX

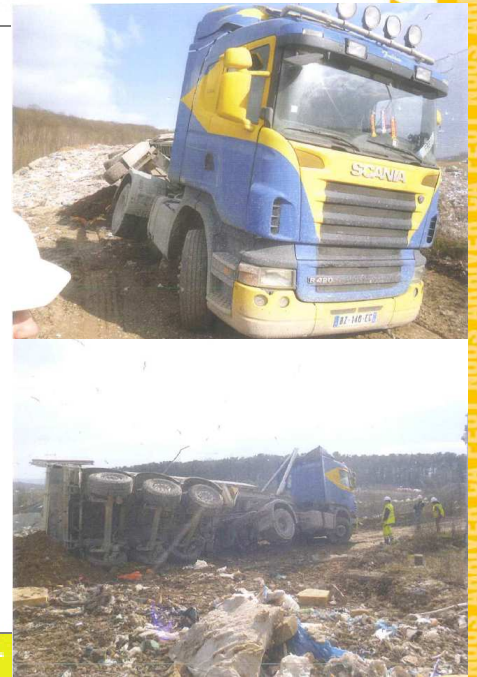
Causes possibles :

- le chargement n'était pas bien réparti et une partie de la terre est restée collée à la benne
- la position du véhicule n'était pas adéquate (léger dévers et pente...)

**RAPPEL :**  
**AUCUN VEHICULE N'EST AUTORISE A DECHARGER A COTE D'UN SEMI A BENNE LEVANTE (risque écrasement)**

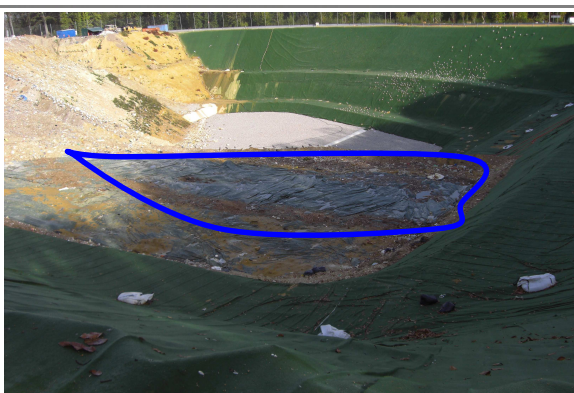
TREBUCEMENT LORS  
DE LA POSE DE BACHE

Accompagné de 2 autres collègues à pied, le salarié mettait en place une bâche étanche (type COVERTOP) afin de couvrir une partie d'un casier. Le pied gauche du salarié aurait trébuché sur un déchet (objet dur).  
Le salarié portait ses EPI dont ses chaussures de sécurité montantes.

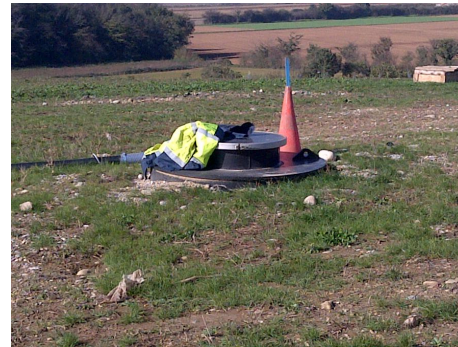
Mardi 30 Octobre 2012, 10 h, sur l'ISDND de Satolas (38), afin de reblayer un puits mixte (lixiviats / Biogaz), l'opérateur a déversé des galets dans le puits autour du tube PE et de la sonde inox en utilisant le godet du chariot télescopique. Ce déversement a engendré une explosion dans le puits de biogaz sans propagation d'incendie

## **ATTENTION AUX INTERVENTIONS A PROXIMITE DES RESEAUX BIOGAZ (PUITS PAR EX). UNE ATMOSPHERE EXPLOSIVE PEUT SE FORMER.**

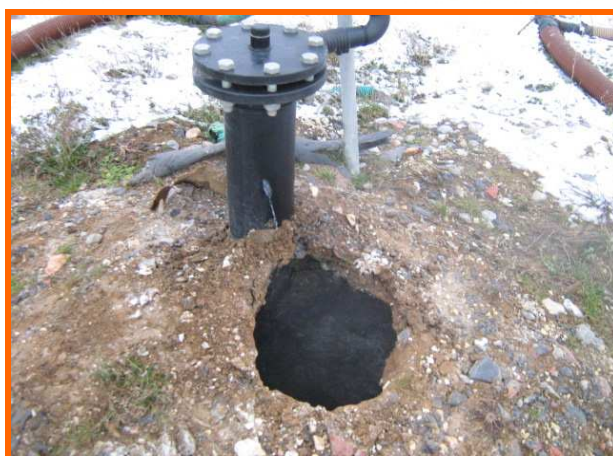
En raison des contraintes météorologiques, un tassement différentiel s'est produit autour d'un puits de captage du biogaz récemment foré sur le site de stockage de déchets non dangereux d'Hersin. Lorsque le salarié a marché dessus, un bloc d'argile s'est effondré sous ses pieds révélant une cavité de 3 m de profondeur avec émission de biogaz.

**Action corrective immédiate** : balisage et intervention d'une mini-pelle pour vérification du tassement des puits concernés.

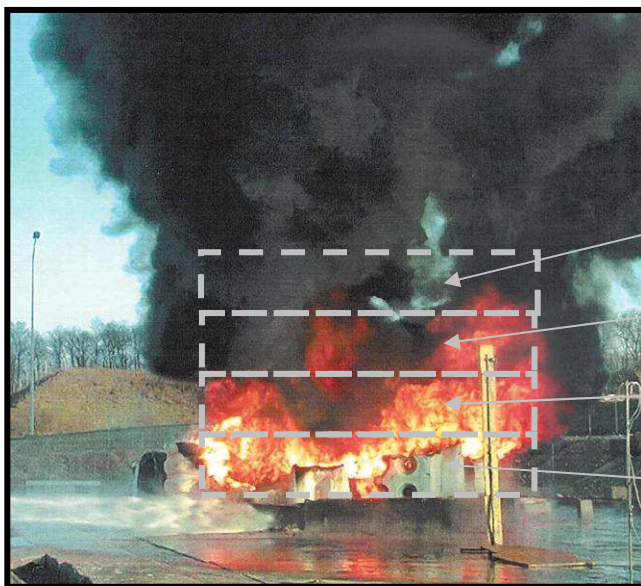
Quatre zones distinctes sont modélisées sur la partie visible de la flamme (au-dessus de l'écran masquant éventuellement la flamme dans sa partie basse) :

- ✓ Une zone claire, brillante et émissive au bas de la flamme,
- ✓ Une zone intermédiaire,
- ✓ Une zone particulièrement masquée par les suies,
- ✓ Une zone de fumées en partie haute, dans laquelle on observe périodiquement des « bouffées de flammes ».

Zone de bouffées : puissance émissive de 5 à 10 kW/m<sup>2</sup>

Zone partiellement masquée par les suies 10 à 20 kW/m<sup>2</sup>

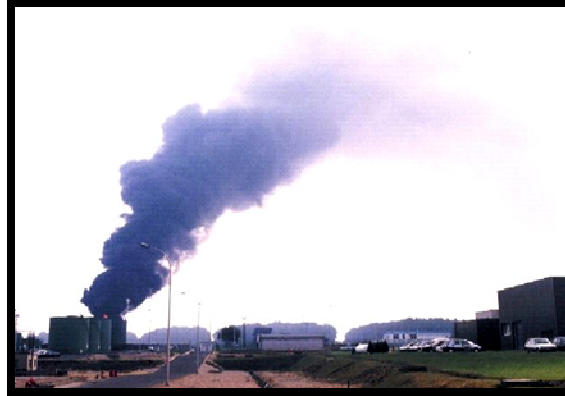
Ascension et dispersion d'un panache de fumées. Feu d'hydrocarbure du GESIP sur le site du CNPP.

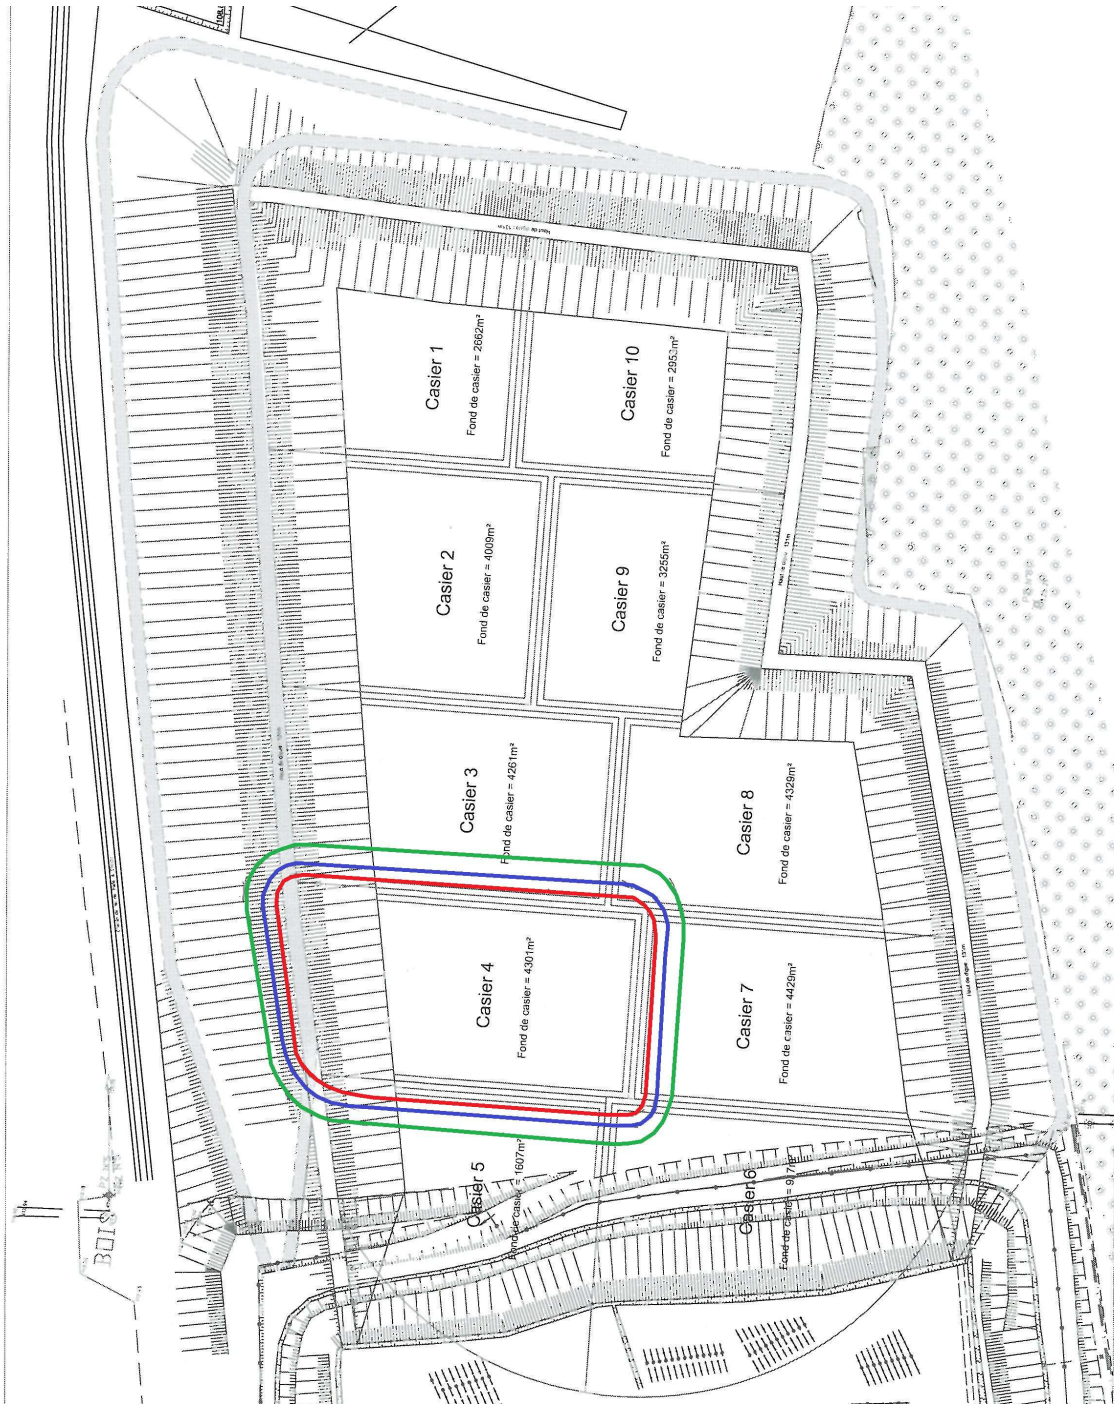
Ph1 : incendie de la zone de stockage de déchets en cours d'exploitation (casier 4) – Cible sur site / A hauteur de digue périphérique

En rouge, flux thermique à 8 kW/m<sup>2</sup> : zone DTG (dangers très graves)

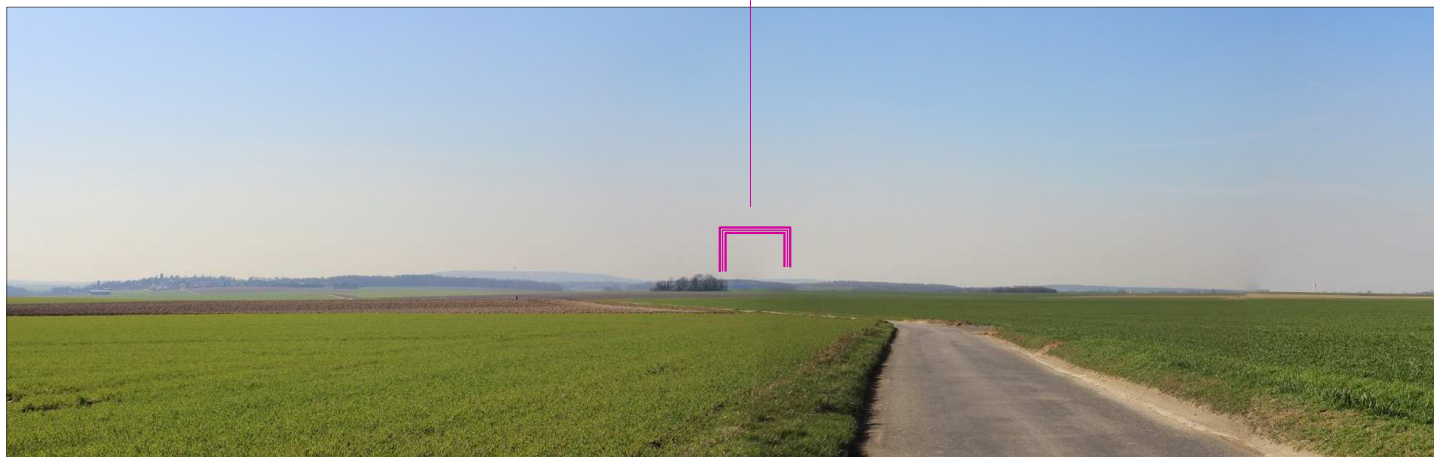
### 03 / Est du site

Le point de vue est pris à la sortie de Monneville, sur la route qui mène à Lavilleterte. Depuis ce point de vue l'extension du site sera visible dans la continuité du site actuel. Cependant le traitement avec une végétation basse type herbage rendra les modifications du terrain naturel peu visibles compte tenu de l'éloignement de l'observateur. L'observateur ne verra au final qu'une zone enherbée et pâturée à l'image de ce qui existe aujourd'hui.

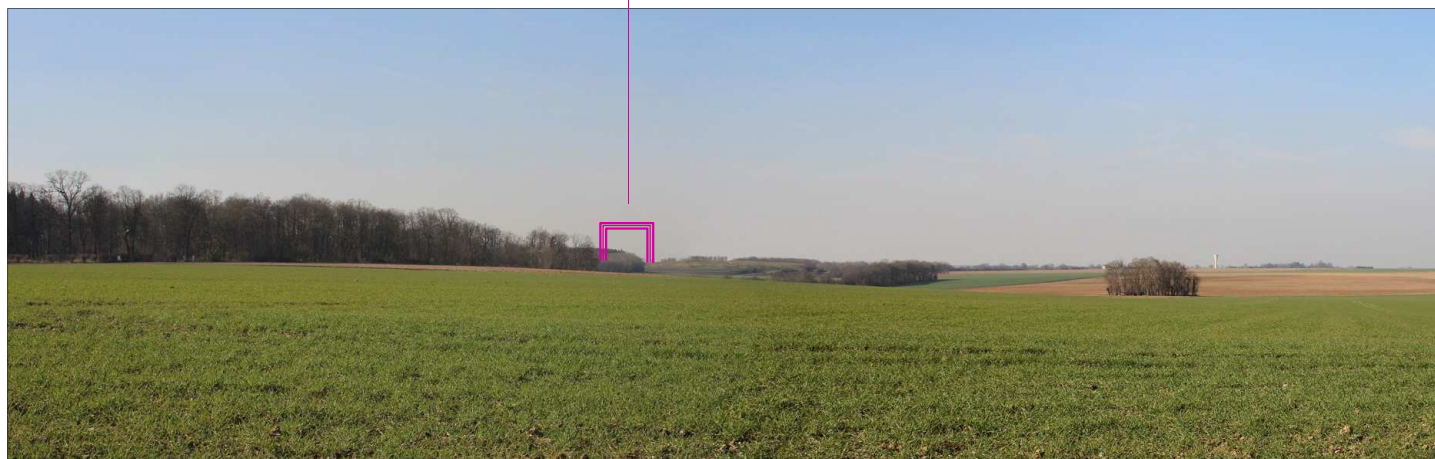
### 05 / Sud du site

Le point de vue est pris à la sortie de Lavilleterte, sur la route qui mène à Tourly. Comme pour la vue précédente, seule une petite portion de l'extension envisagée ne sera visible. Les aménagements projetés s'inscrivent dans le prolongement de Liancourt-Saint-Pierre 1 et actuellement en exploitation. Les mouvements de terrain et les exhaussements par rapport au terrain naturel ne seront pas vraiment perceptibles, ou tout du moins leur caractère artificiel, d'autant que les pentes seront enherbées à l'image de ce qui existe aujourd'hui.

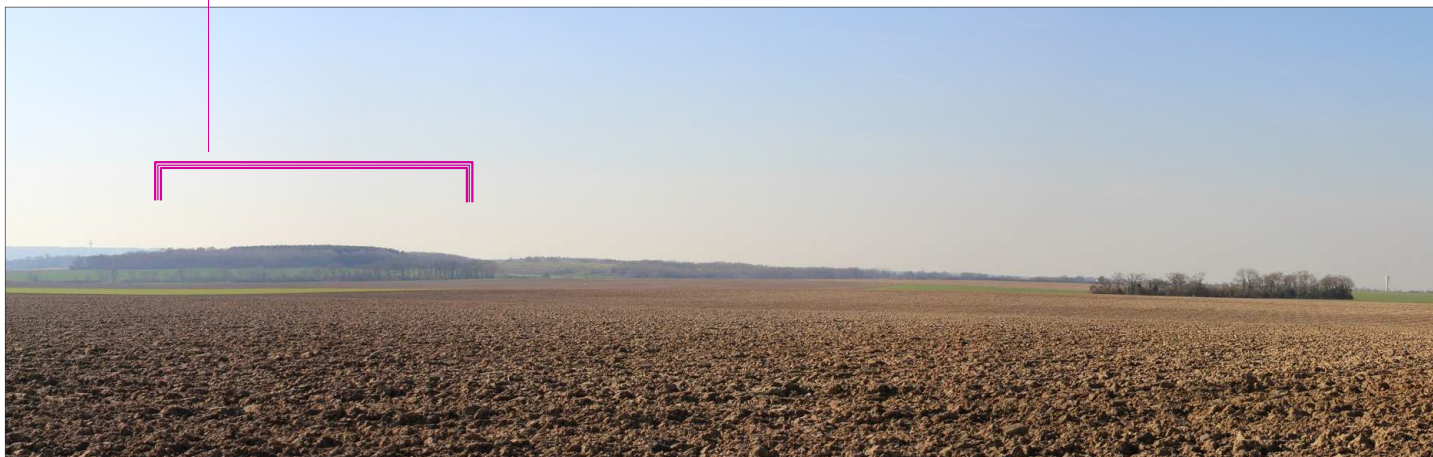
08 / Ouest du site

Le point de vue est pris depuis la petite route qui relie Lavillettertre à Tourly, en face de l'extension envisagée. L'extension du site, qui se fera dans le prolongement direct de Liancourt-Saint-Pierre 1, viendra partiellement masquer le bois du Bochet. Seule la portion du boisement située sur le sommet de la butte sera visible. Cependant la vue sera, au final, peu modifiée dans mesure où les nouvelles pentes seront enherbées à l'image de ce qui existe aujourd'hui.

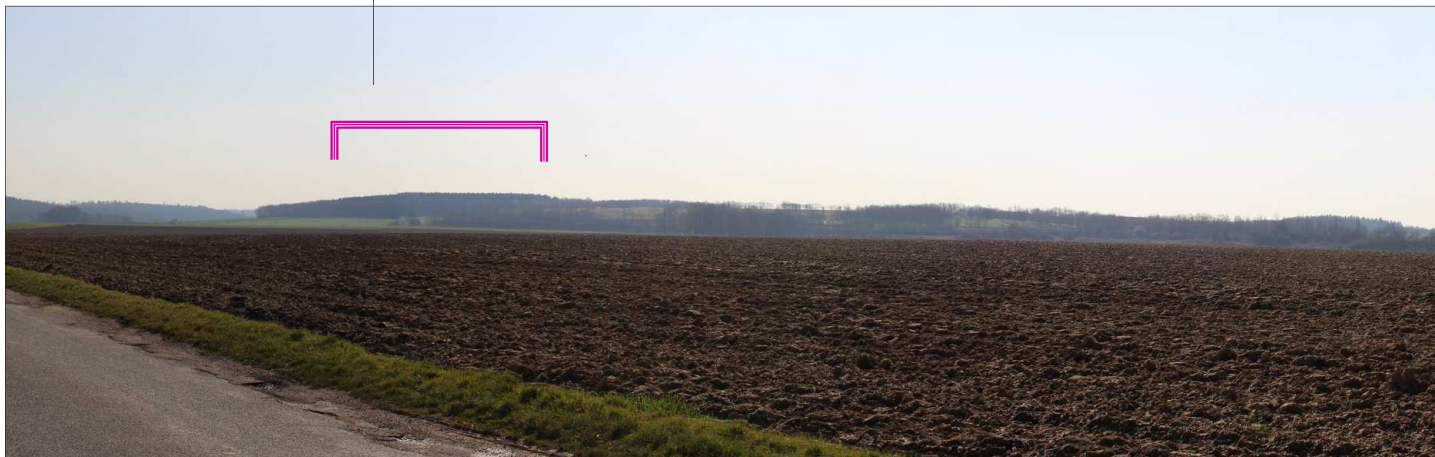
10 / Nord du site

Le point de vue est pris au carrefour de la RD 121 et la RD 567 entre Liancourt-saint-Pierre et Lavilletterte, sur la zone de plateau agricole. L'extension sera visible dans la continuité du site actuellement en exploitation. Cependant, comme pour les vues précédemment analysées, le paysage ne sera pas radicalement modifié. La présence du bois du Bochet sera moins importante, mais le traitement en herbage du site permettra d'assurer une continuité entre les herbages actuels et le site à l'issue du réaménagement final.

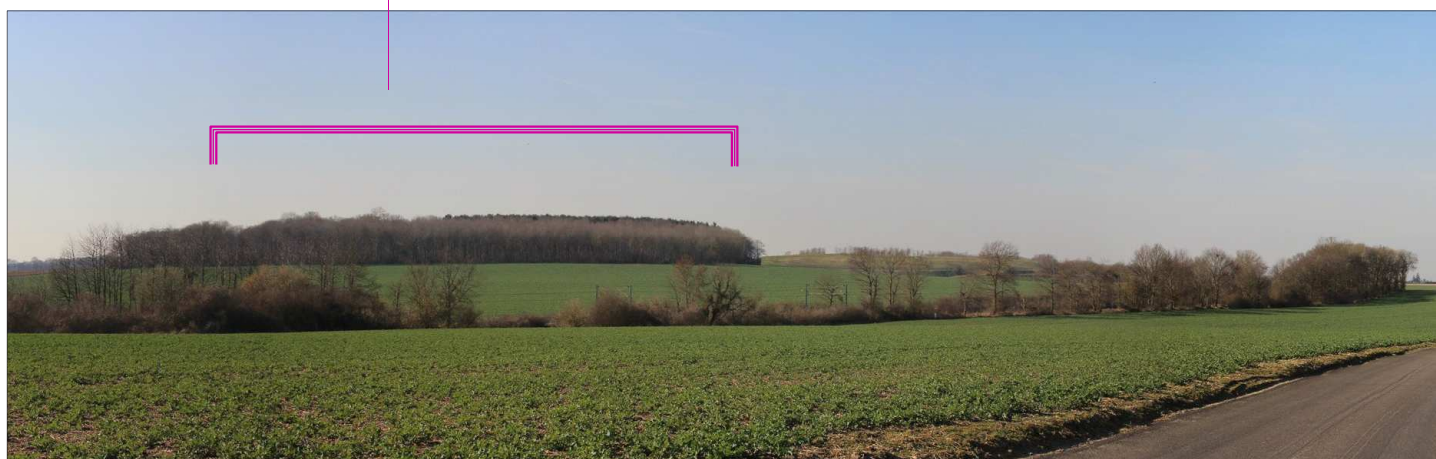
11 / Au niveau de l'extension du site

Le point de vue est pris depuis la petite route qui longe la voie SNCF, au niveau de la vallée du Poirier. La proximité du projet le rendra très largement visible. Il viendra s'inscrire dans la continuité de Liancourt-Saint-Pierre 1. Le traitement en herbage du site à l'issue de l'exploitation permet une très bonne intégration dans le paysage en assurant une continuité visuelle avec les herbages situés en limite.

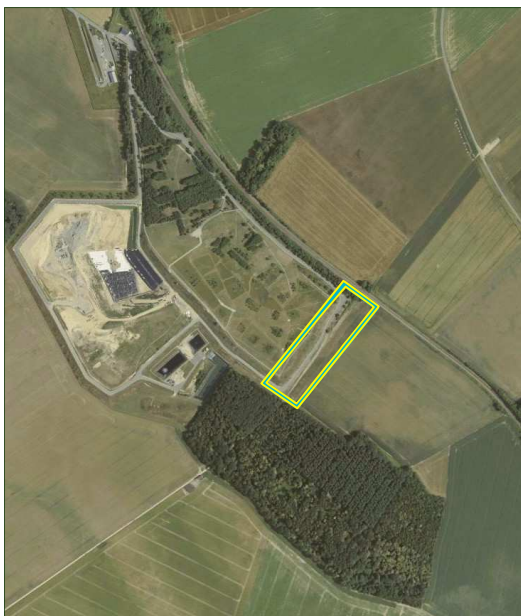
MESURE 01 [ S'inscrire dans la logique du paysage existant ]

**Traiter le dôme dans le prolongement de Liancourt-Saint-Pierre 1**

Le site du projet se caractérise par un coteau enherbé. Les pentes sont régulières et correspondent à une butte qui culmine à plus de 125 mètres d'altitude. Le prolongement des mouvements de terrain créés sur Liancourt-Saint-Pierre 1 permet, visuellement, de générer un paysage cohérent sans rupture artificielle.

Le traitement avec une végétation basse permet de respecter les rapports d'échelle des hauteurs.

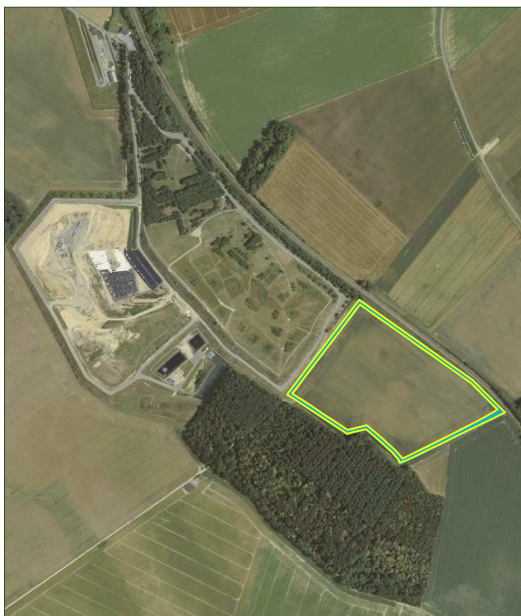
MESURE 02 [ S'inscrire dans la logique du paysage existant ]

**Traiter le dôme en référence aux parcelles mitoyennes**

Aujourd'hui, la parcelle sur laquelle est envisagée l'extension de Liancourt-Saint-Pierre 1 est un coteau enherbé qui se prolonge au-delà des limites du projet. Afin de minimiser l'impact visuel du projet, il est prévu, à l'issue de l'exploitation, de traiter l'ensemble de la parcelle en herbage pâturé à l'image de ce qui existe aujourd'hui. En effet, il semble important non seulement que cette parcelle retrouve sa vocation agricole, mais également qu'elle s'inscrive dans la logique du parcellaire en présence. Ainsi de par sa superficie et sa typologie ce nouvel herbage retrouvera sa vocation initiale. Le traitement avec une végétation basse permet de respecter les rapports d'échelle des hauteurs.

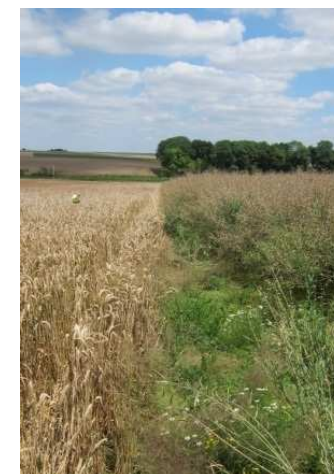
Une culture de céréale (blé *Triticum sp.*) (**Code EUNIS : I1.12**) recouvre la plus grande partie du site d'étude. Sept taxons ont été inventoriés dans cet habitat, parmi lesquels le Fromental élevé *Arrhenatherum elatius*, le Liseron des champs *Convolvulus arvensis*, et la Renouée des oiseaux *Polygonum aviculare*.

Les bordures de cultures présentent quant à elles une diversité spécifique plus élevée. En effet, 24 espèces ont été relevées. On trouve sur cet habitat des espèces adventices adaptées au sol dénudé ou/et remanié tel que le Mouron rouge *Anagallis arvensis*, le Cirse des champs *Cirsium arvense*, le Liseron des champs *Convolvulus arvensis*, le Gaillet gratteron *Galium aparine*, la Matricaire maritime *Matricaria maritima* ou encore la Véronique de Perse *Veronica persica*. Compte-tenu de la proximité du site avec des cultures sarclées, on note en plus des espèces rattachables au groupement messicole telle que la Linaire élatine *Kickxia elatine* et du groupement des cultures sarclées comme le Chénopode blanc *Chenopodium album* et le Géranium découpé *Geranium dissectum*.

La culture du périmètre rapproché abrite une flore très peu diversifiée et, celle des bordures de culture étant banale, les **enjeux liés à la culture sont donc faibles pour la flore.**

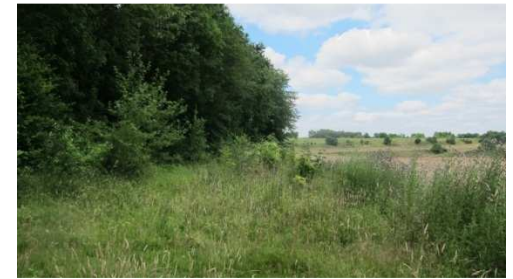
Se situe à l'est du site en lisère de boisement, une bande prairiale fauchée composée de 37 espèces parmi lesquels dominent les graminées. Ces derniers sont bien représentés avec la Fétuque géante *Festuca gigantea* et la Houlque laineuse *Holcus lanatus* et des espèces herbacées vivaces telle que la Renoncule rampante *Ranunculus repens* et la Brunelle commune *Prunella vulgaris*. Toutefois, il est bon de souligner que cet habitat étant de faible surface, il ne constitue pas une réelle prairie de fauche mais une zone de transition entre les milieux agricoles et boisés (bordant le périmètre rapproché). Ce pourquoi, on retrouve une jeune strate arbustive composée entre autre du Noisetier commun *Corylus avellana*, du Frêne commun *Fraxinus excelsior*, du Prunellier *Prunus spinosa* et du Rosier des chiens *Rosa canina* traduisant une possible évolution du milieu vers un fourré arbustive. On retrouve d'ailleurs, un stade légèrement plus avancée sur une bande prairiale fauchée adjacente. Celle-ci en effet présente des espèces à un stade plus avancé telle que la Ronce des bois *Rubus fruticosus*.

**Les bandes prairiales abritent une flore commune pour la région et présente un intérêt écologique *faible* pour la flore.**

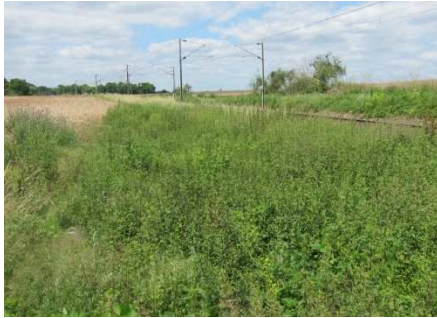
Deux zones rudérales sur coupe (Jachères non inondées avec communautés rudérales annuelles ou vivaces, Code Eunis : I1.53) sur les secteurs nord et est, en marge de la voie ferrée ont été identifiées. Le relevé montre la présence d'une strate herbacée nitrophile avec un recouvrement important et dominé par la Grande ortie *Urtica dioica*, le Gaillet gratteron *Galium aparine* et la Bardane *Arctium sp.*

En l'absence de perturbation, ce milieu sera colonisé par des ligneux ; on note d'ailleurs une jeune strate arbustive composé du Charme commun *Carpinus betulus L.* et du Rosier des chiens *Rosa canina*.

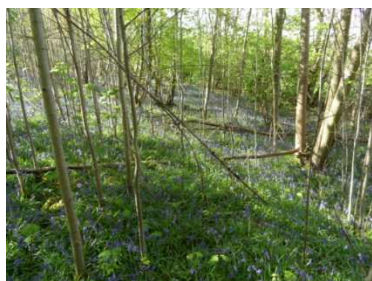
### Boisement à *Acer pseudoplatanus*

Essentiellement composé de l'Érable sycomore *Acer pseudoplatanus*, ce boisement est néanmoins, de par sa strate herbacée, rattachable à l'habitat **Frênaies mixtes atlantiques à Hyacinthoides non-scripta** (Code Eunis : **G1.A25**). En effet, on note la présence d'un tapis étendu de Jacinthe des bois *Hyacinthoides non-scripta*, caractéristique de ce type d'habitat, qui plus est, revêt ici un faciès arboré à *Acer pseudoplatanus*.

Le boisement d'*Acer pseudoplatanus* présente un intérêt écologique **faible** pour la flore.

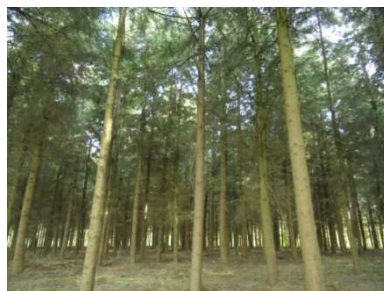
La strate arborée de cette plantation (code Eunis : **G3.F21**) qui recouvre 90% de la surface est composée exclusivement d'une plantation de Sapin Douglas *Pseudotsuga menziesii*. L'espacement des arbres et les conditions édaphiques due à la présence de cette espèce, ne laisse pas libre cours à l'expression d'une strate arbustive ou herbacée.

La **plantation de Sapin Douglas** abrite une flore commune pour la région et présente un intérêt écologique **faible** pour la flore.

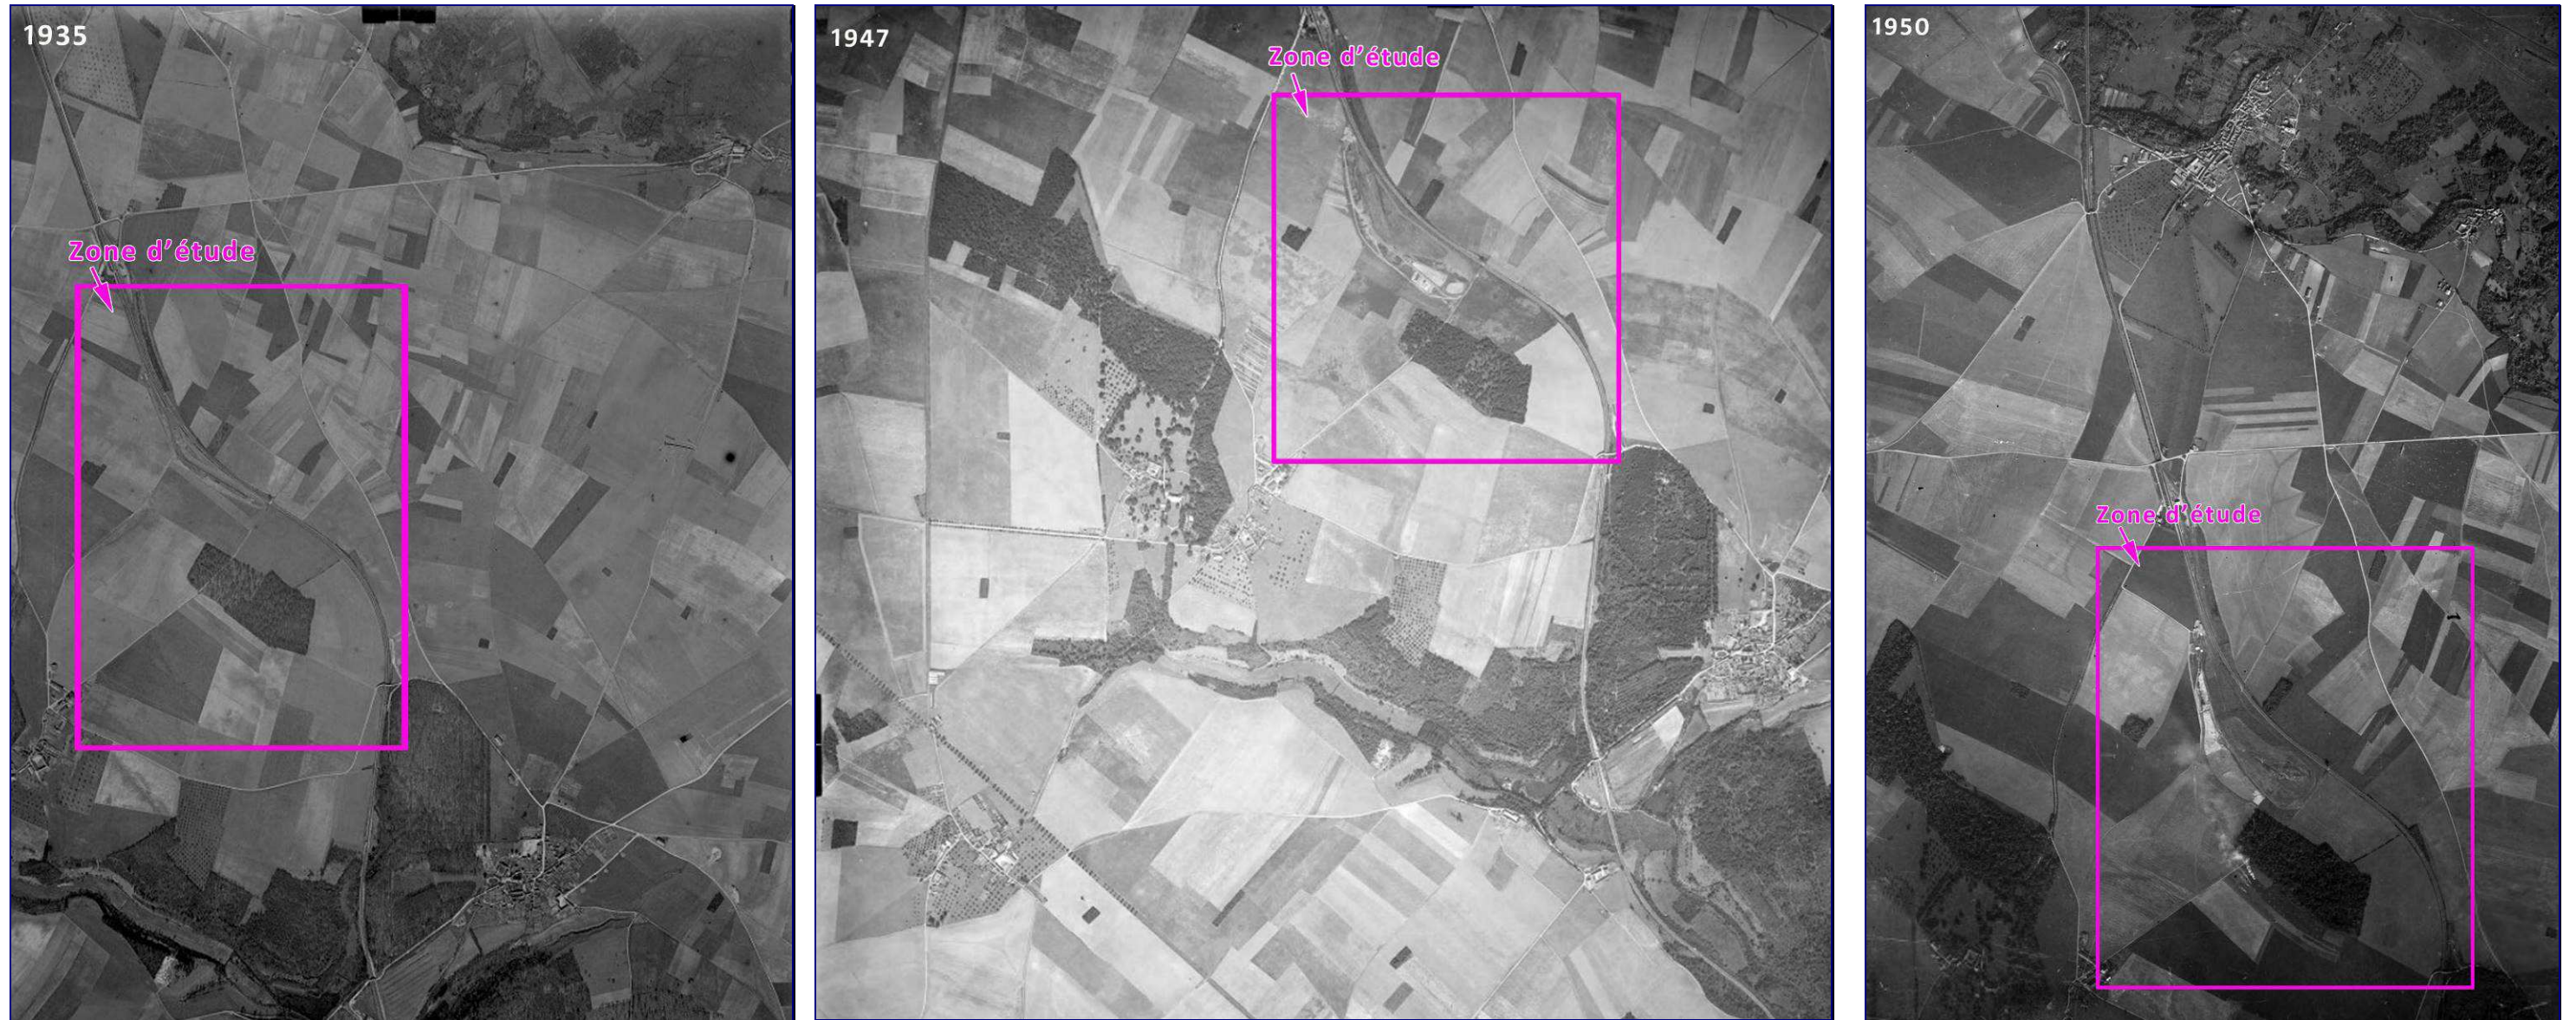
Figure 1 : Photographies aériennes de la zone d'étude entre 1935 et 1950  
(Source : Géoportail)

D'après les photographies historiques, l'installation semble avoir été initialement exploitée depuis 1934 et jusque dans les années 1950.

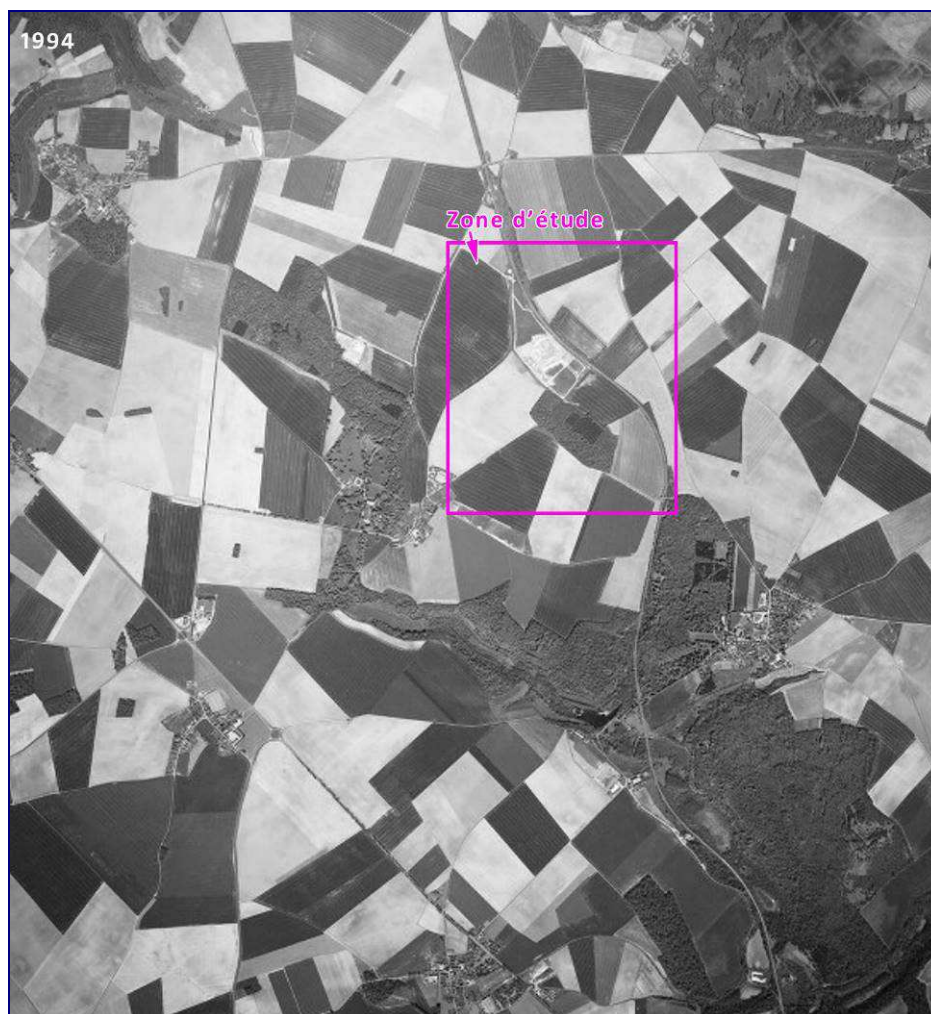
**Figure 5 : Photographie aérienne de la zone d'étude en 1994**  
(Source : Géoportail)

La figure suivante montre l'aspect de la zone d'étude en 1994.

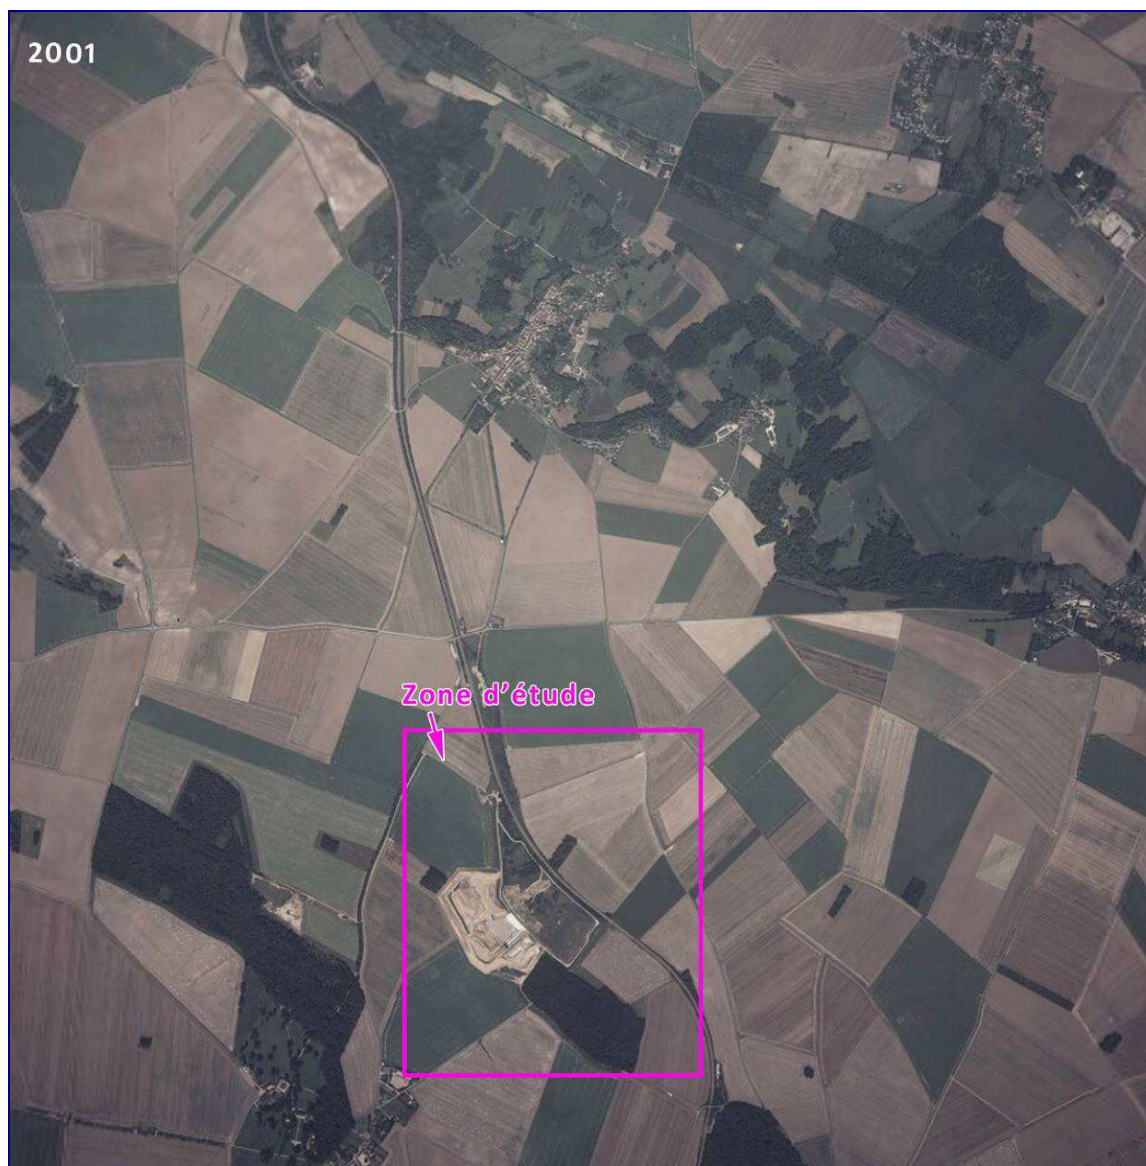
Figure 7 : Photographie aérienne de la zone d'étude en 2001 (Source : Géoportail)

La figure suivante montre la zone d'étude en 2001, dont on distingue nettement l'extension, en partie Sud-ouest du site. Cette zone d'extension correspond à la zone d'exploitation LSP2.

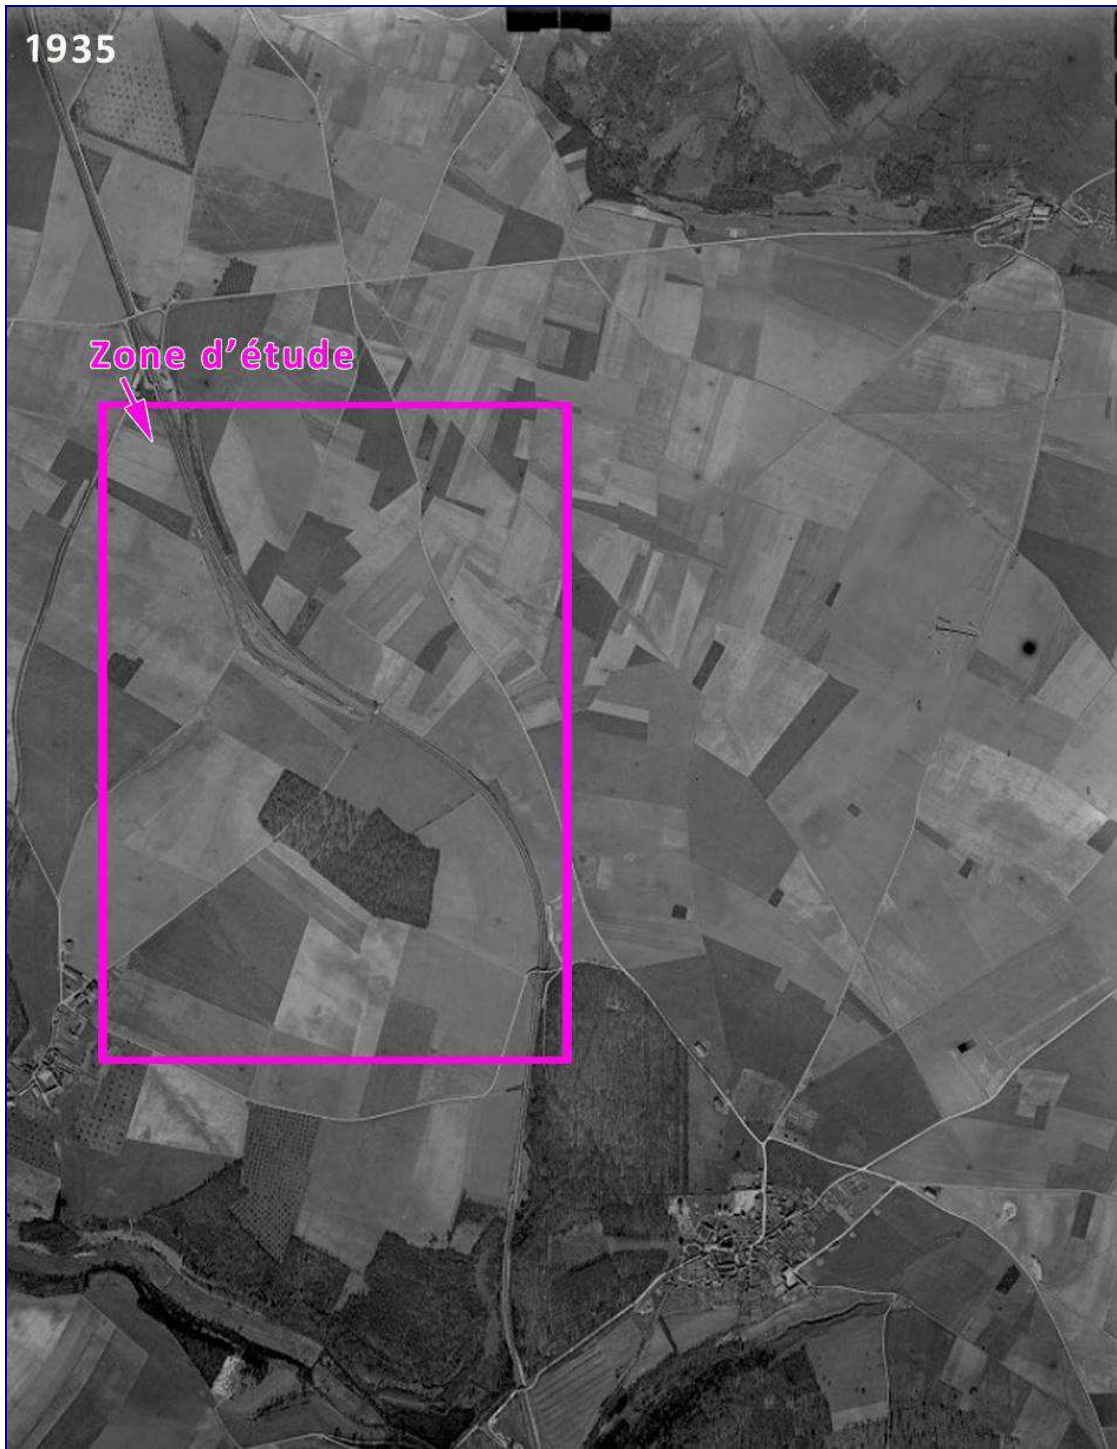
Figure 3 : Photo aérienne du site en 1935

L'étendue du site, tel qu'il était au début de son exploitation, et son évolution jusqu'en 1973, sont présentés sur les photographies aériennes (cf. figures 3 à 8). La zone du site exploitée à ce moment-là correspondait à la zone LSP1.

En 1934 (cf. figure 3), son ouverture a fait l'objet d'une prospection hydrogéologique et d'une enquête auprès des populations des communes concernées pour le compte de la Société TIRU. Cette ISDND a ainsi été la première en France à être exploitée selon une méthode d'origine britannique, la "méthode du dépôt contrôlé". Ce mode d'exploitation avait notamment pour objet d'éviter les dégagements de gaz malodorants, ou encore de supprimer le risque d'incendies spontanés.

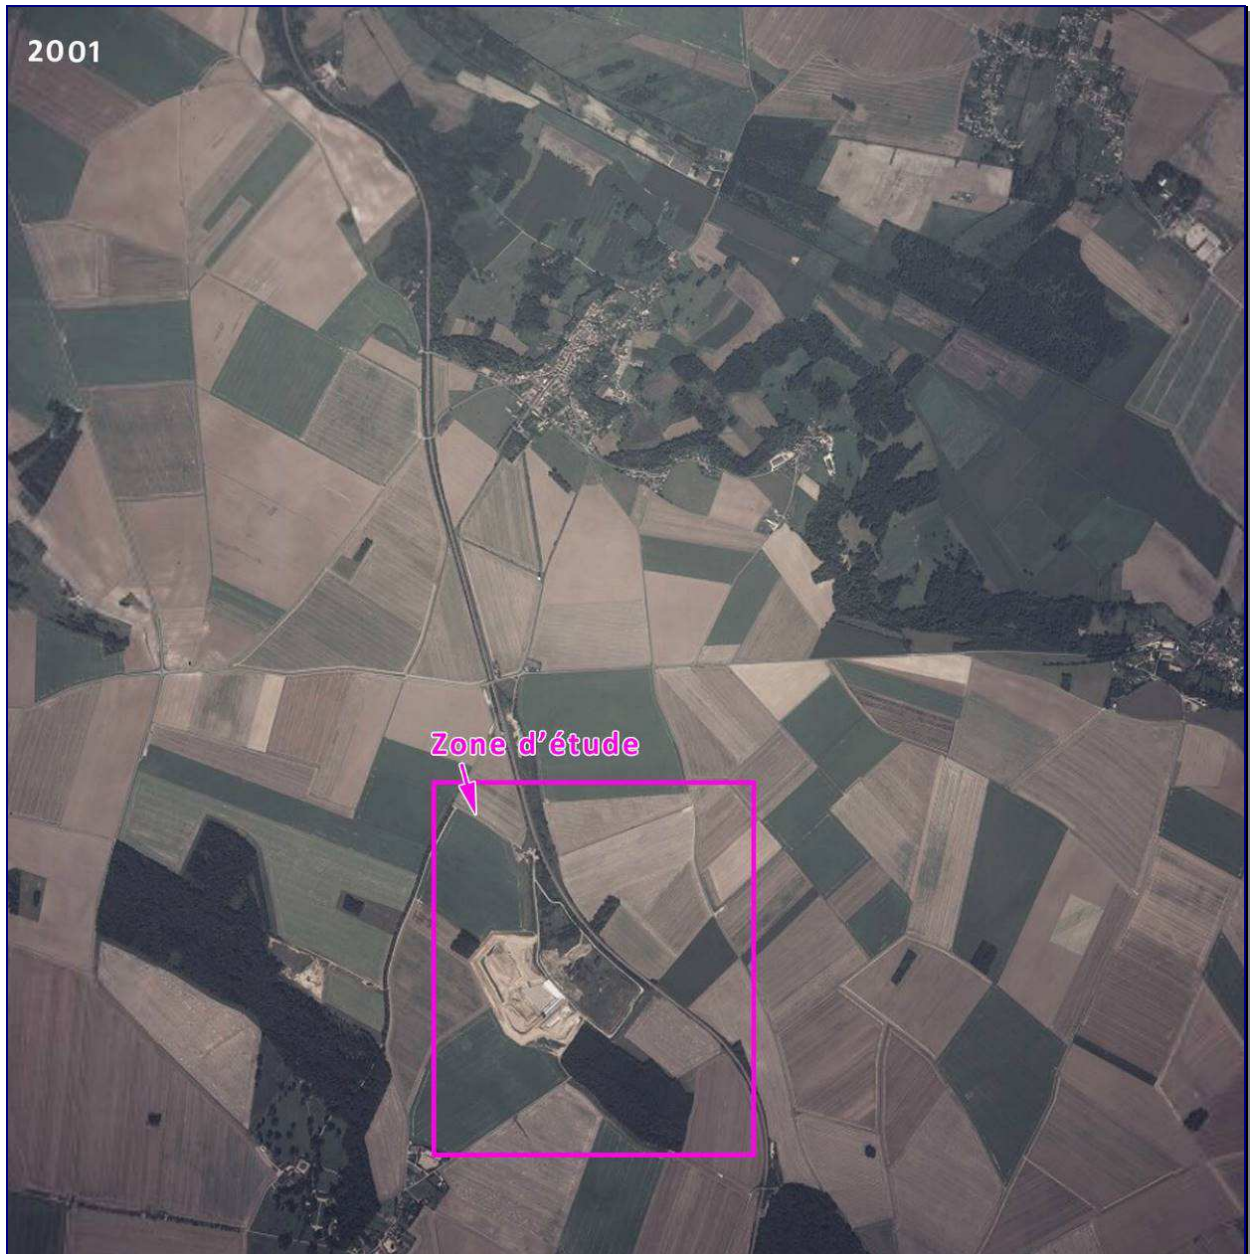
Figure 13 : Photo aérienne du site en 2001

La figure 13 montre la zone d'étude en 2001, dont on distingue nettement l'extension, en partie Sud-ouest du site. Cette zone d'extension correspond à la zone d'exploitation LSP2.

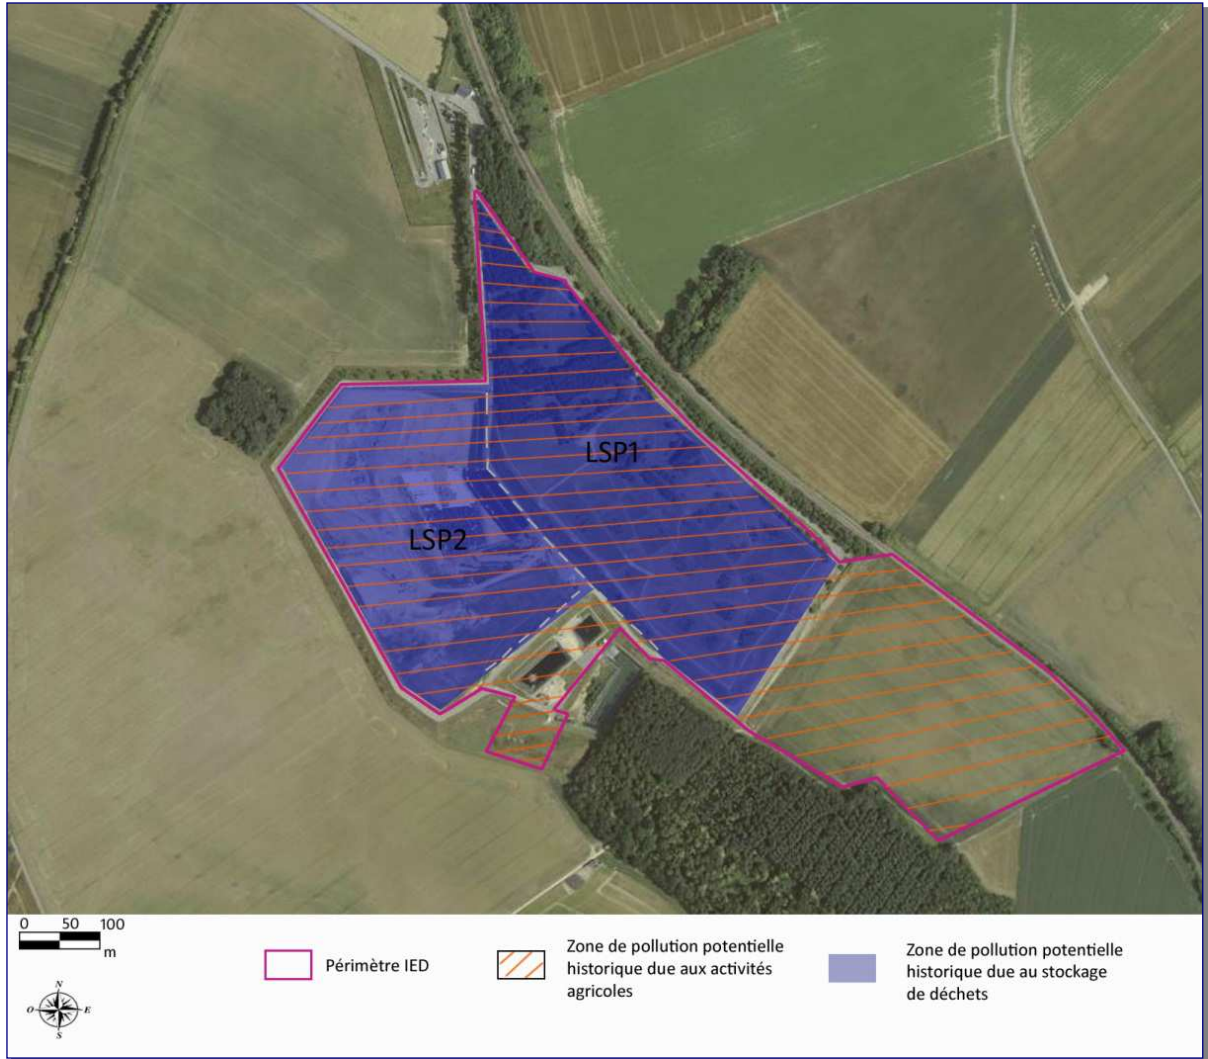
Figure 14 : Zones de pollutions potentielles historiques

Les figures 14 et 15 présentent les zones du périmètre IED de l'installation, potentiellement soumises à une pollution (La figure 14 présente les zones de l'installation potentiellement soumises à une pollution historique et la figure 15 présente les zones de l'installation potentiellement soumises à une pollution historique, actuelle et future).

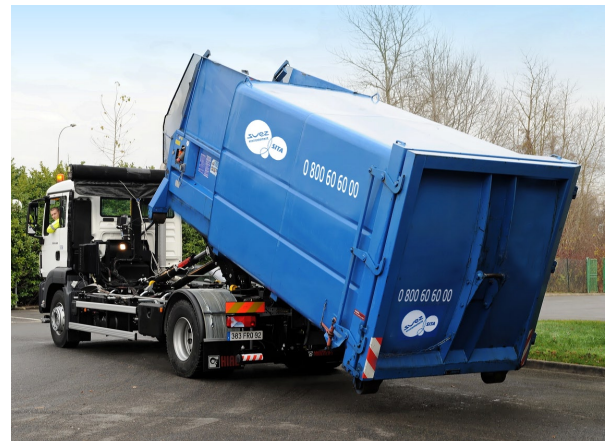
- ⇒ **Signalisation sonore hors service**  
(« Bip de recul » - « Bip crochet de verrouillage »)
- ⇒ **Absence du linguet de sécurité**  
(si crochet équipé)
- ⇒ **Feu de travail hors service**  
(éclairage du bras)
- ⇒ **Crochets de verrouillage détériorés**

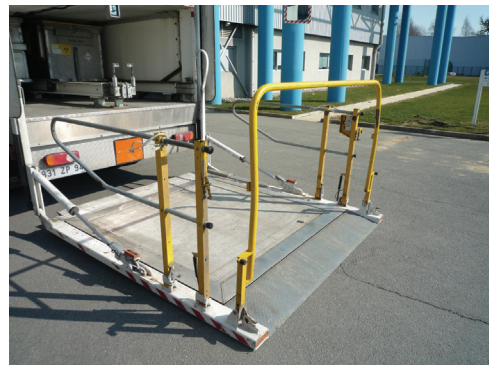
- ⇒ **Bip de recul hors service**
- ⇒ **Hayon hors service**
- ⇒ **Rambarde de sécurité absente**
- ⇒ **Système de chariotage ou toit élévateur défectueux**
